1 - En amont du PRG de l'ancienne station d'épuration – 360 ml

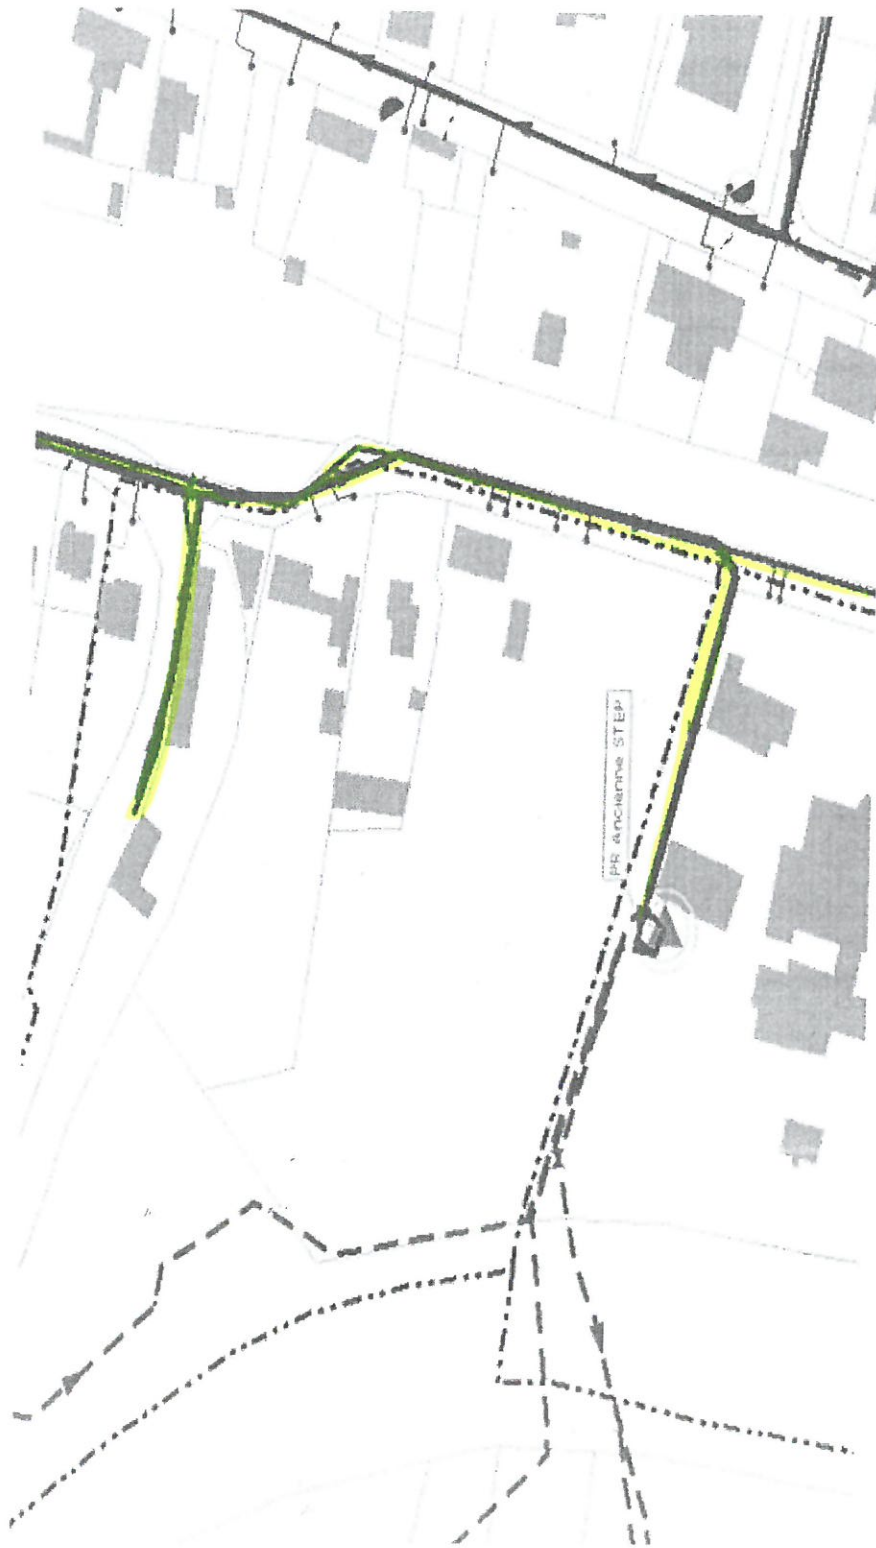
- Réseaux identifiés comme vétustes lors des travaux sur la station (attaque H2S)
- Réseau profond, présence de la nappe
- Renouvellement déjà effectué en amont
